タクシー運転者向け安全運転研修の効果評価

山下 和彦 (事故なき社会株)

概要：福岡にあるタクシー会社の運行管理者及び事故惹起運転者に対し安全運転研修を実施した。研修前後の運転者の挙動を評価するために速度変化(波状指数)の大きさを測った。研修によって、56%の受講者の運転時の速度変化が小さくなった。

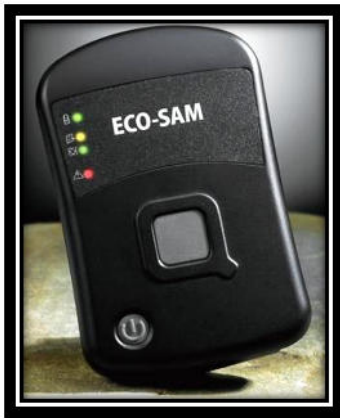
図1. GPSデータ記録装置（車載器：ECO-SAM）

本研究では、図1に示すGPSデータ記録装置とGPSデータを解析して得た速度から速度変化の少なさを指数化(波状指数化)するシステム(株式会社トワード:ECO-SAM)を用いて、運転行動を評

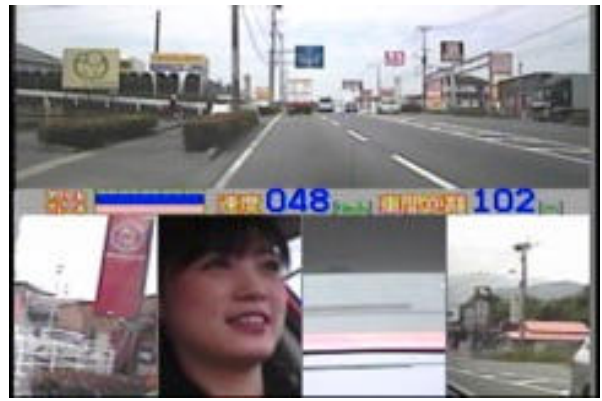
図3. 5分割マルチビデオ車記録画像

マルチビデオカメラ運転行動記録装置は教習車両の車内外に取り付けた5つのカメラによって運転中の周囲の状況や運転者の顔の画像を撮影する。指導者が助言する際や記録データを解析する際に画像から推定される自動車の車間距離や実際の道路の状況、顔の動きなどの情報が役立つ。また、測定・記録されている速度パルス値や、アクセルとブレーキのペダルの踏み量から運転者の挙動をより細かく知ることができる(図3)。

運転診断のために5分割マルチビデオ車を用いて、運転中の道路状況や運転者の顔の挙動を記録した。その後、記録画像を再生しながら、運転者の安全運転行動を評価し、不安全運転行動の指摘を行うことで修正目標を具体的に示した。尚、運転評価は運転姿勢、基本操作、速度・信号、車間距離等、後退、歩行者保護、一時停止、右左折の8項目について、評価点を5段階で付けた。同時に研修前の波状指数を提示し、速度変化の大きさの小ささが安定運転に寄与すると指導した。その1週間後に再度、エコサムによって波状指数を測り受講前と後の数値の差分を算出した(表4)。
